**«Разработка проектно-сметной документации на  
капитальный ремонт учебных корпусов,  
акустическое и электроакустическое моделирование  
актового зала колледжа»**

Главный учебный корпус по адресу: г. Липецк, ул. Студенческий  
городок, 6

**АКТ ТЕХНИЧЕСКОГО ОБСЛЕДОВАНИЯ**

ПД-№ 09/08/2024—ОБ

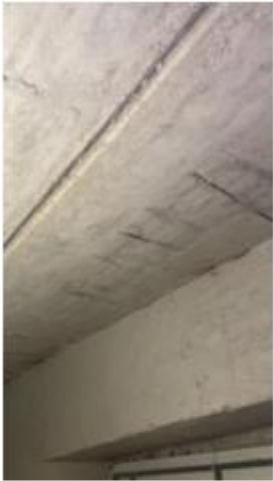
Фото 30

| Инв. № подл. | | Подп. и дата | | Взам. инв. № | | | | | | | |
|---|---|---|--|---|--|---|---|---|---|--|--|
| | | | | | | 21 | Перекрытия | Участки разрушения защитного слоя бетона плит перекрытия, оголение и коррозия арматурных стержней (см. фото 30) | Зачеканить дефектные участки цементно-песчаным раствором. | | |

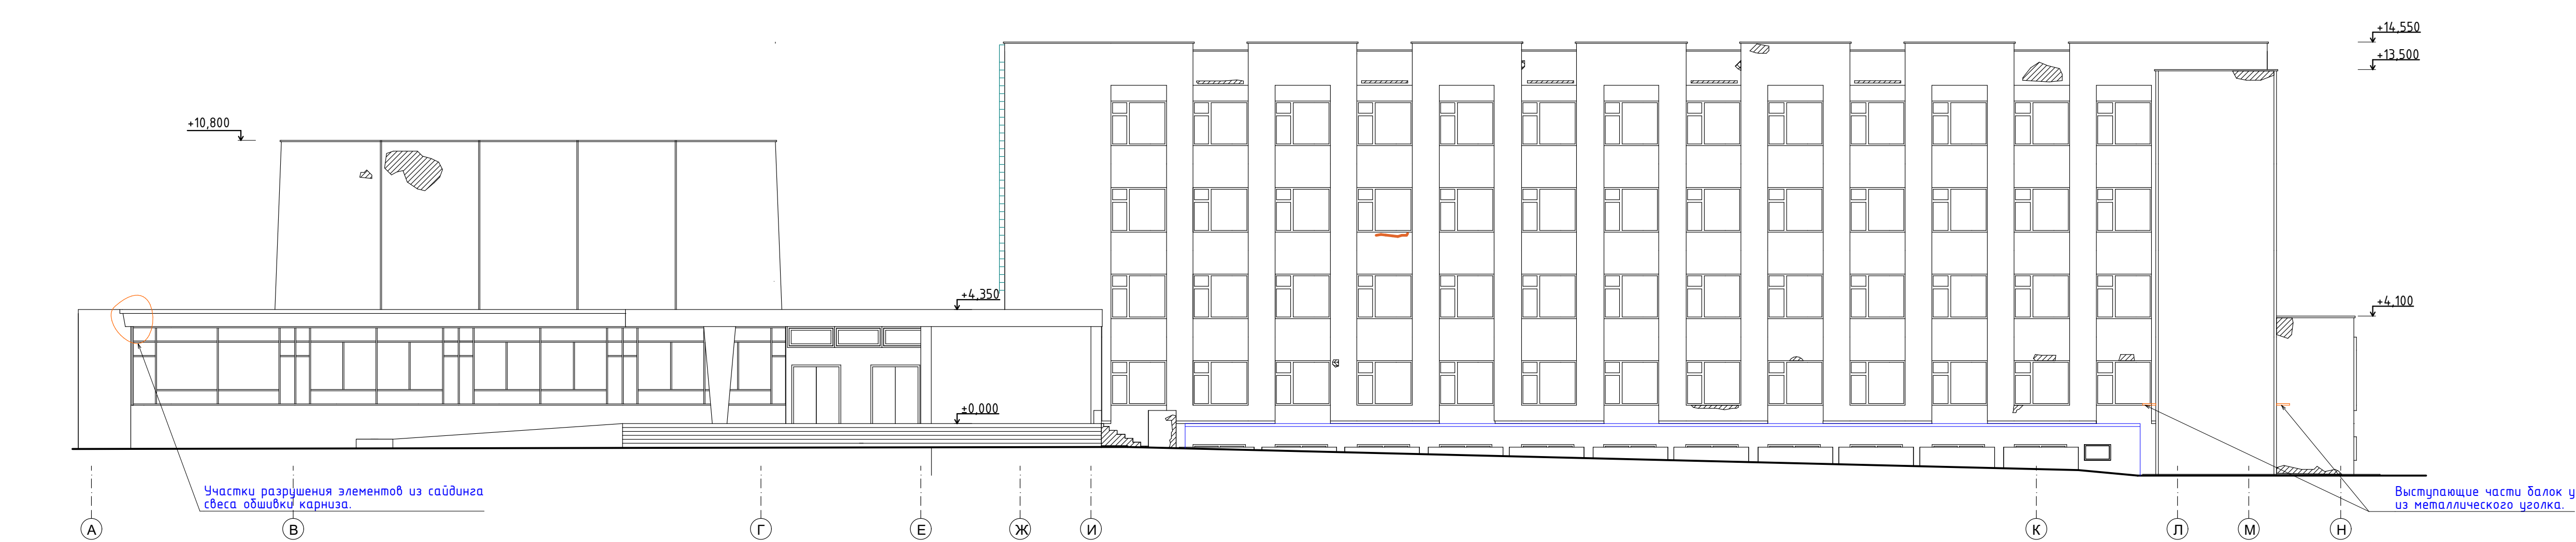
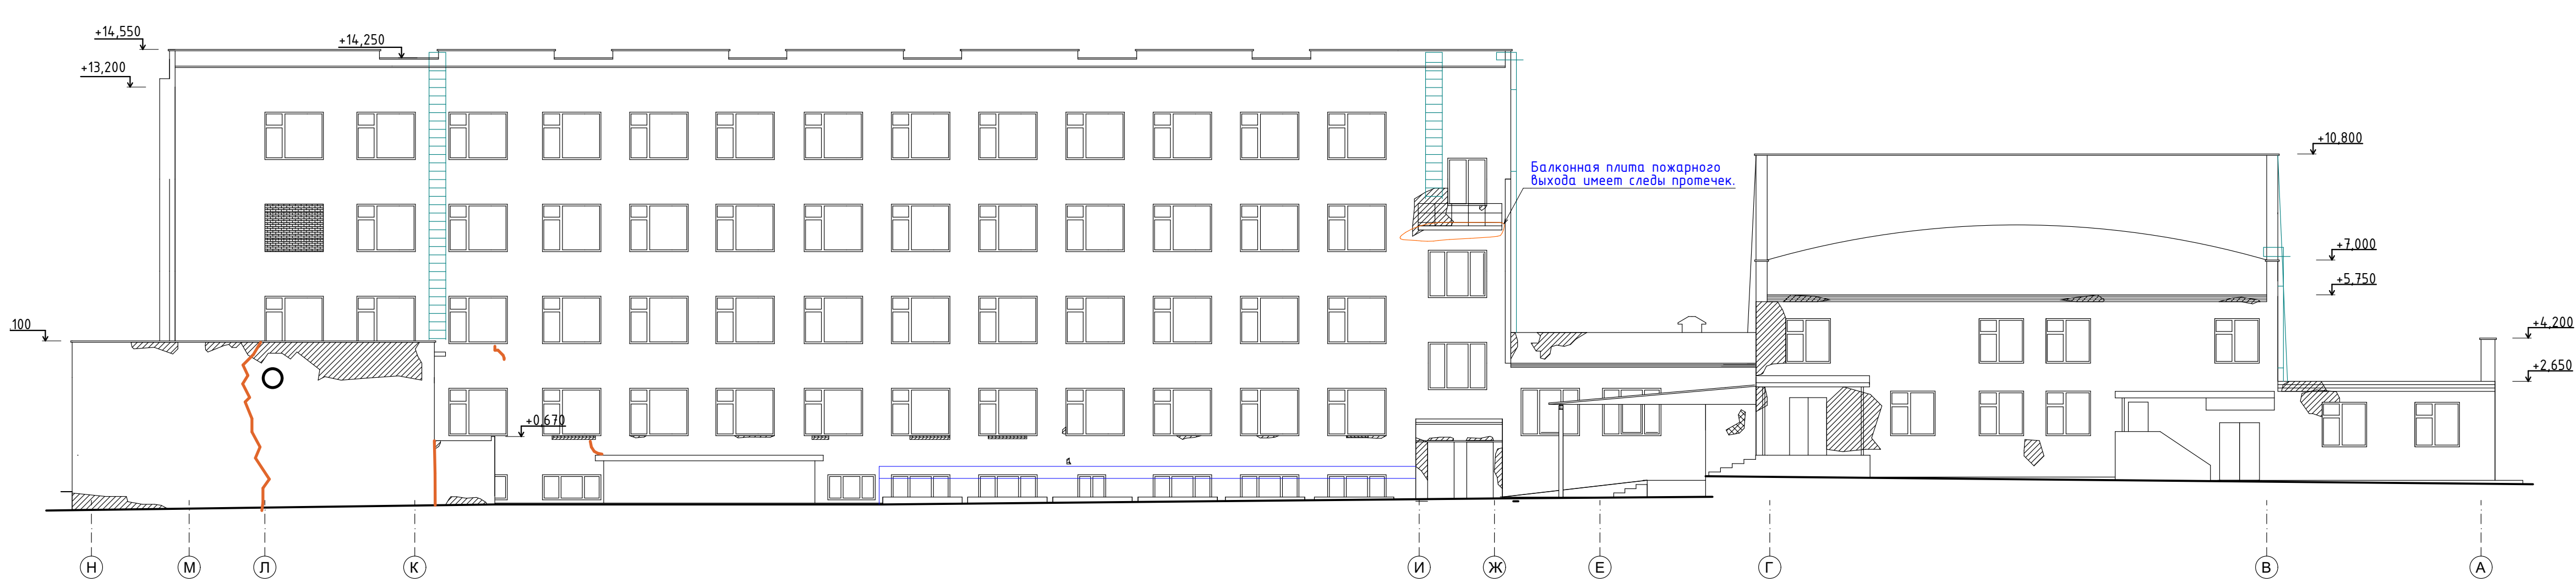
Фасад в осях А-Н М 1:150

- искривление покрытия из сайдинга;
- многочисленные участки отслоений штукатурного слоя;
- наличие раскрытой вертикальной трещины в кирпичной стене примыкания пристройки (пом. 141.1) к основному зданию и в угловом соединении.

| 7 | Наружные стены | Выпадение кирпичей , образование<br>трещин | <b>Восстановить кирпичную кладку, осуществит<br/>заделку трещин.</b> |
| 8 | Наружные стены | Разрушение отделочного слоя цокольной<br>части | <b>Восстановить отделочный слой.</b><br><br><b>Произвести монтаж вентилируемых фасадов.</b> |
