**«Разработка проектно-сметной документации на  
капитальный ремонт учебных корпусов,  
акустическое и электроакустическое моделирование  
актового зала колледжа»**

Главный учебный корпус по адресу: г. Липецк, ул. Студенческий  
городок, 6

**АКТ ТЕХНИЧЕСКОГО ОБСЛЕДОВАНИЯ**

ПД-№ 09/08/2024—ОБ

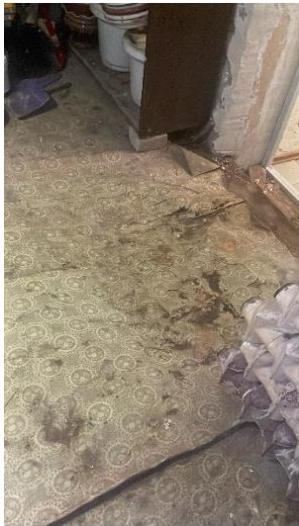
Фото 1

| | | 3 | Полы из линолеума | Истирание линолеумного покрытия. (см. фото 1) | Выполнить замену напольных покрытий с подстилающей стяжкой согласно СП 29.13330.2011. |

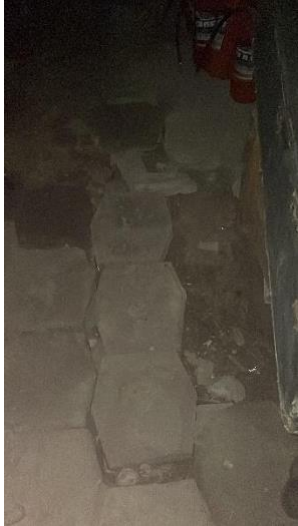
Фото 2

| | | 2 | Полы из плитки | Выпадение напольной керамической плитки (см. фото 2,4,5 | Выполнить замену напольных покрытий с подстилающей стяжкой согласно СП 29.13330.2011. |

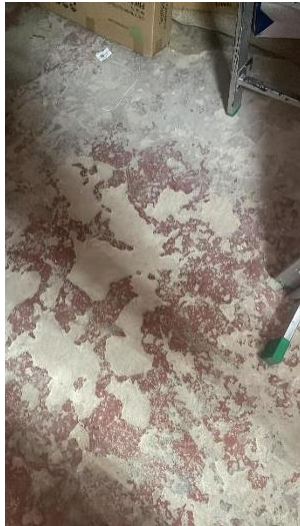
Фото 3

| | | 1 | Бетонные полы | Истертость полов (см. фото 3) | Выполнить замену напольных покрытий с подстилающей стяжкой согласно СП 29.13330.2011. |

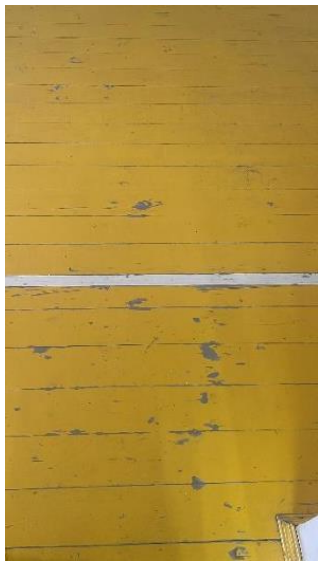
Фото 6

| | | 4 | Дощатые полы | Истёртость дощатых полов (см. фото 6) | Выполнить замену напольных покрытий с подстилающей стяжкой согласно СП 29.13330.2011. |

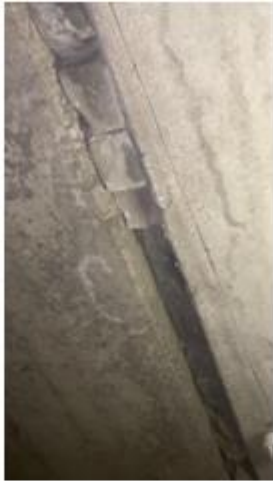
Фото 31

| Инв. № подл. | | Подп. и дата | | Взам. инв. № | | | | | | | |
|---|---|---|--|---|--|---|---|---|---|--|--|
| | | | | | | 22 | Перекрытия | Выпадение цементно-песчаного раствора из межшовного заполнения плит в локальных местах, отпадение (см. фото 31) | Выполнить зашивку межшовного заполнения плит перекрытия цементно-песчаным раствором | | |

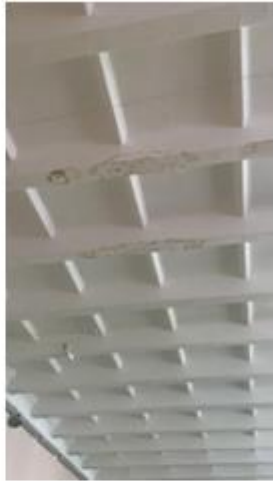
Фото 32

| Инв. № подл. | | Подп. и дата | | Взам. инв. № | | | | | | | |
|---|---|---|--|---|--|---|---|---|---|--|--|
| | | | | | | 23 | Перекрытия (оси 4-6,К-Н) | Присутствие на отдельных участках ржавых пятен на ребристых плитах покрытия (см. фото 32) | Выполнить зачеканку цементно – песчаным раствором. | | |

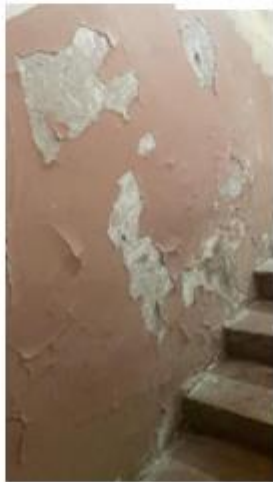
Фото 34

| Инв. № подл. | | Подп. и дата | | Взам. инв. № | | | | | | | |
|---|---|---|--|---|--|---|---|---|---|--|--|
| | | | | | | 24 | Внутренние стены | Отслоение окрасочного слоя (см. фото 34,35 ) | Выполнить восстановление окрасочного слоя. | | |

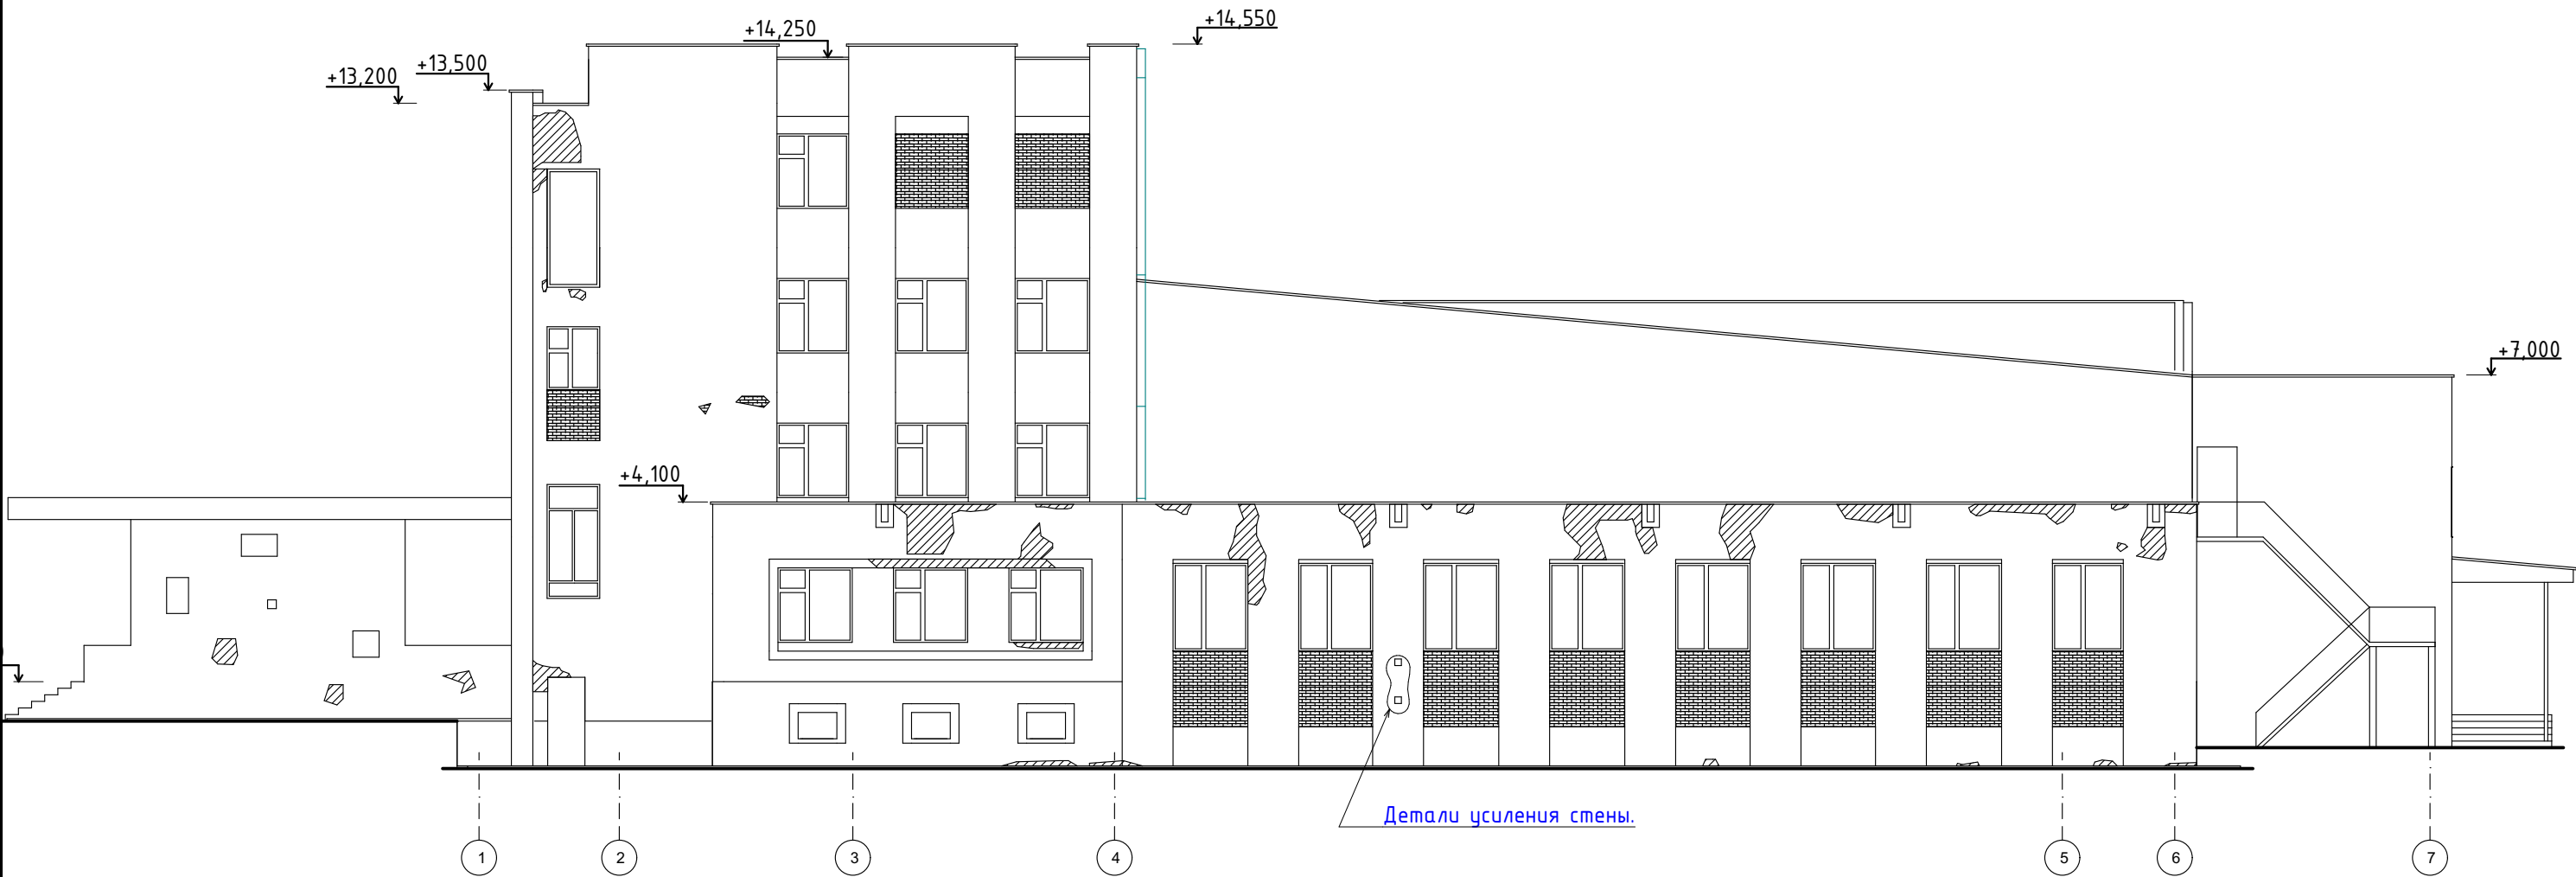
Фасад в осях 1-7 М 1:150

- отслоение штукатурного слоя
- участки выпадения кирпичей
- закладка проемов кирпичом
- трещина в кирпичной кладке
- сколы кирпичной кладки
- разрушение сайдинга
